PROGRAM PRAC KONSERWATORSKICH

Prace konserwatorskie obrazu „Pokusy świętego Antoniego” z 1687r. Sokołów Małopolski, woj. Podkarpackie, Parafia św. Jana Chrzciciela.

Autor opracowania :

Sokołów Małopolski, 2023r.

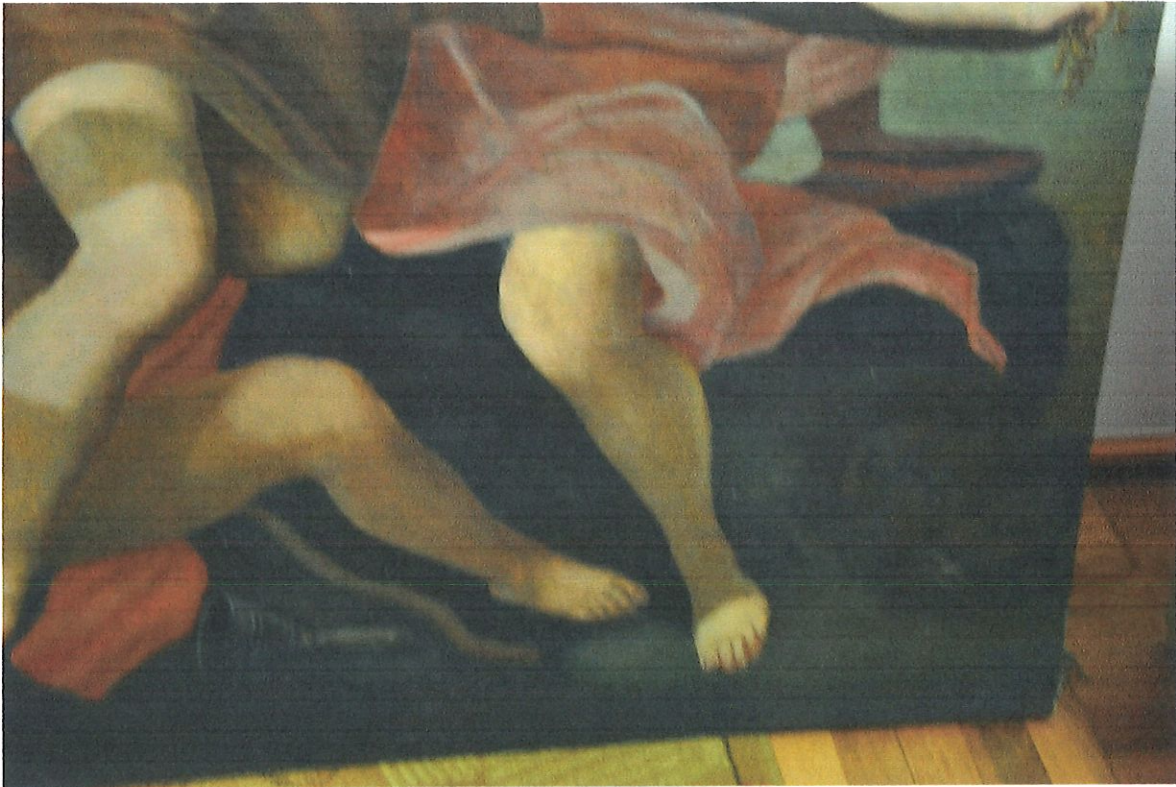
Obraz w technice olejnej malowany na płótnie. Bardzo cienki grunt kredowo-klejowy, prawdopodobnie barwiony w masie na kolor ugrowy. Postacie malowane poprawnie anatomicznie, całość kompozycji opiera się na silnym światłocieniu. Malarstwo nosi cechy typowe dla okresu baroku. Krosno z drewna iglastego. Dublaż wykonany w technice woskowej. W wyniku prac konserwatorskich całość została dość mocno przemalowana.

Fot 3.
Obraz „Pokusy św. Antoniego”. Sokołów Małopolski. Widoczne przemalowania . Stan przed konserwacją. 09.23r.

12. Naciągnięcie płótna na krosno.
13. Usuwanie starych, zmienionych kolorystycznie retuszy i przemalowań. Dobór odpowiedniej metody należy poprzedzić wykonaniem prób w mało widocznym miejscu.
14. Uzupełnienie ubytków gruntu kitem kredowo klejowym i opracowanie ich powierzchni w sposób naśladowujący zachowany oryginał.
15. Położenie werniksu retuszerskiego na lico obrazu.
16. Retusz ubytków warstwy malarskiej metodą retuszu naśladowczego odpowiednio dobranymi farbami oraz spoiwem.
17. Położenie werniksu końcowego.

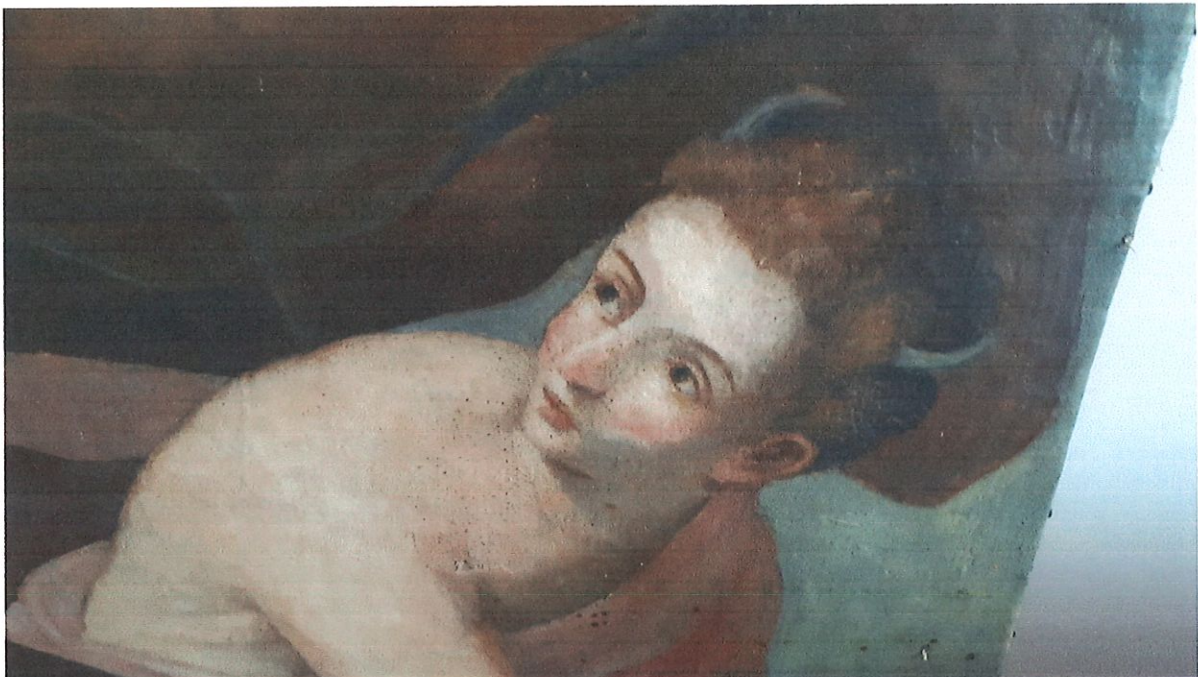
Powierzchnia płótna jest zabrudzona, dodatkowo ze względu na niekorzystną, zmienną wilgotność i temperaturę powietrza jest pofalowana, słabo napięta. Widoczne są silne pofalowania oraz ubytki warstwy malarskiej. Płótno na rogach jest poszarpane co mogło spowodować jego słabszy naciąg na krośnie. Powierzchnia warstwy malarskiej posiada pęknięcia oraz przetarcia aż do samej powierzchni gruntu i płótna. Wykonane uzupełnienia są niedbale wykonane i różnią się od warstwy oryginalnej. Dodatkowo całość została mocno przemalowana co znacząco negatywnie wpływa na odbiór estetyczny dzieła. Pociemniały werniks dodatkowo potęguje wrażenie mocnego zbrudzenia powierzchni obrazu.

Fot 4.
Obraz „Pokusy św. Antoniego”. Sokołów Małopolski. Widoczne pofalowania i przemalowania powierzchni. Stan przed konserwacją. 09.23r.

9. Prostowanie płótna na stole niskociśnieniowym.
10. Ewentualne sklejenie rozdarć i wklejanie łat płótna w miejscach ubytków podłoża. Konieczne jest zastosowanie takich łat nowego płótna by swoim splotem, gęstością oraz rodzajem odpowiadały oryginałowi. Spoiwo zastosowane do wykonania klejenia powinno być elastyczne i współgrające ze spoiwem zastosowanym do wykonania dublażu.

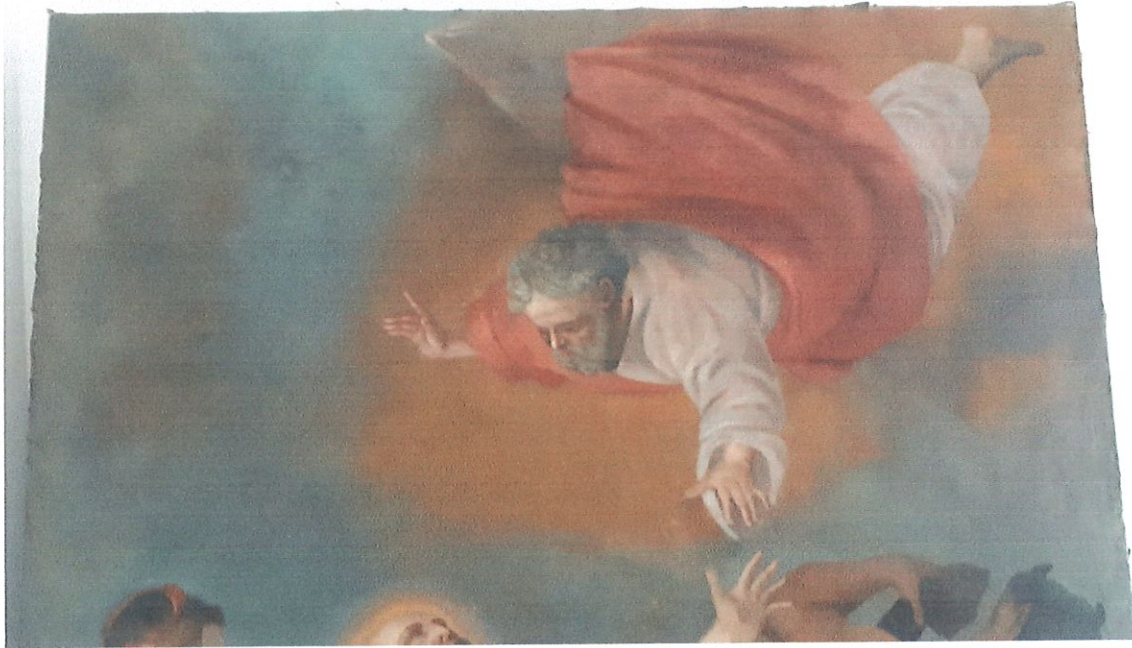
Fot. 5.
Obraz „ Pokusy św. Antoniego”. Sokołów Małopolski. Widoczne przemalowania powierzchni. Stan przed konserwacją. 09.23r.

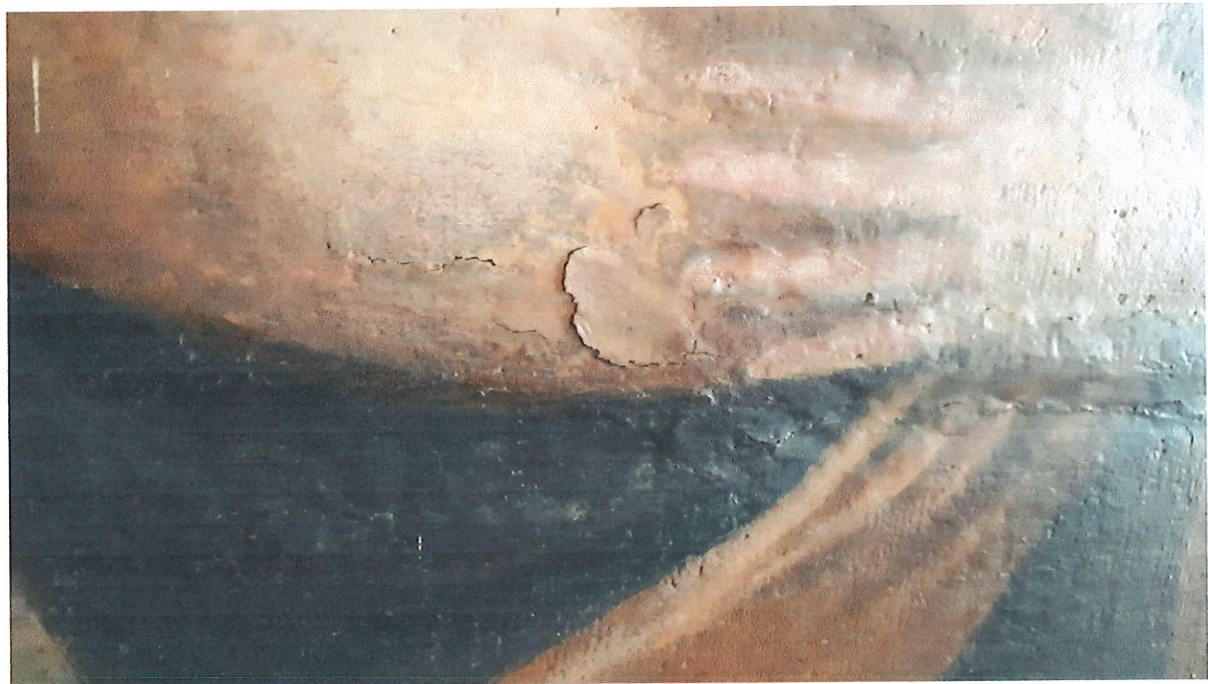
Fot. 6.
Obraz „ Pokusy św. Antoniego”. Sokołów Małopolski. Widoczne uszkodzenia powierzchni. Stan przed konserwacją. 09.23r.

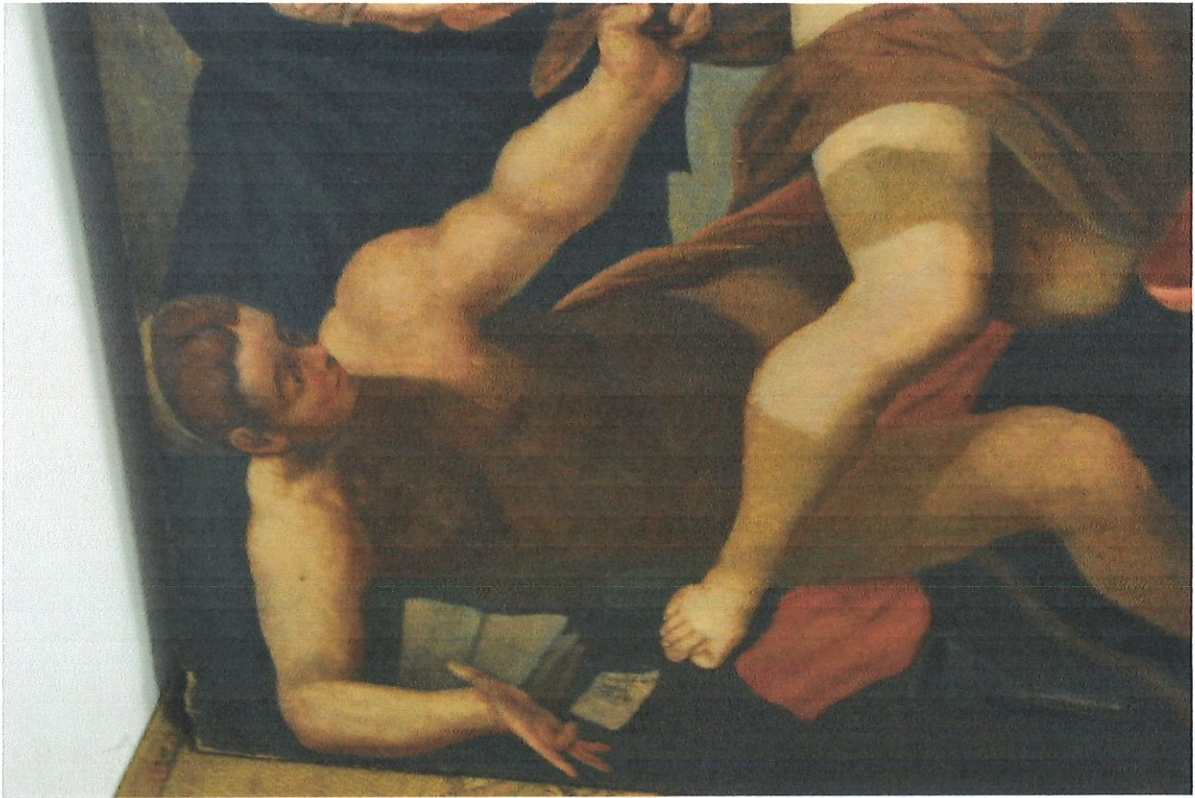
Fot. 7.
Obraz „Pokusy św. Antoniego”. Sokołów Małopolski. Widoczne uszkodzenia płótna. Stan przed konserwacją. 09.23r.

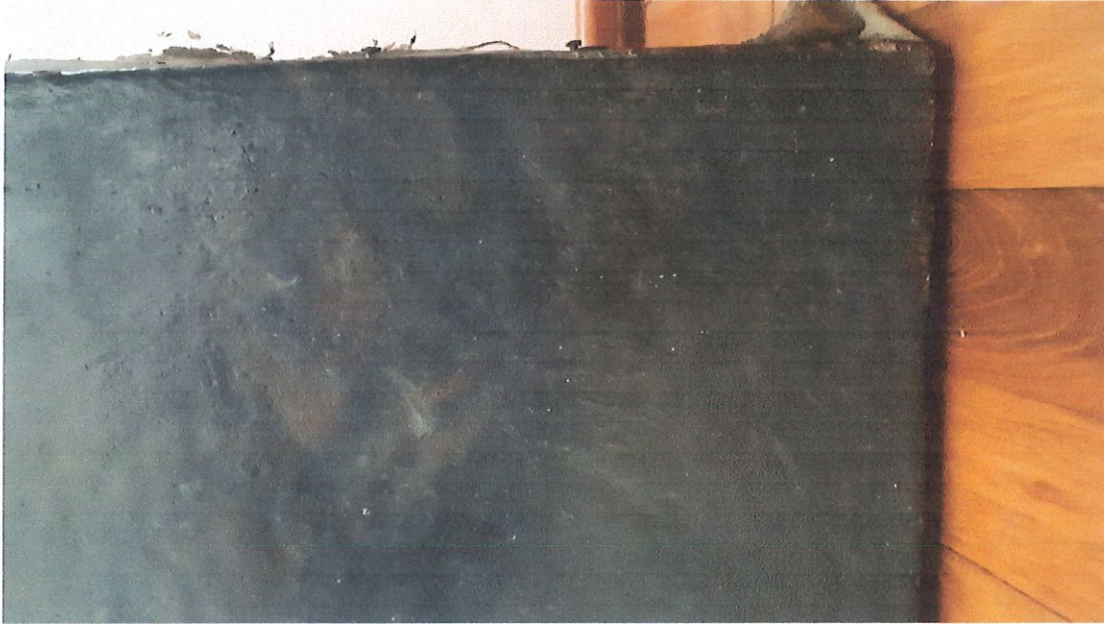
Fot. 10. Obraz „ Pokusy św. Antoniego”. Sokołów Małopolski.
Widoczne popalowania powierzchni. Stan przed konserwacją.
09.23r.
