PROGRAM PRAC KONSERWATORSKICH

KAPLICZKA SŁUPOWA Z FIGURĄ NAJŚWIĘTSZEGO SERCA PANA JEZUSA

Skrzyżowanie ul. Polnej z d.w. nr 875

Inwestor:
Gmina Sokołów Młp.

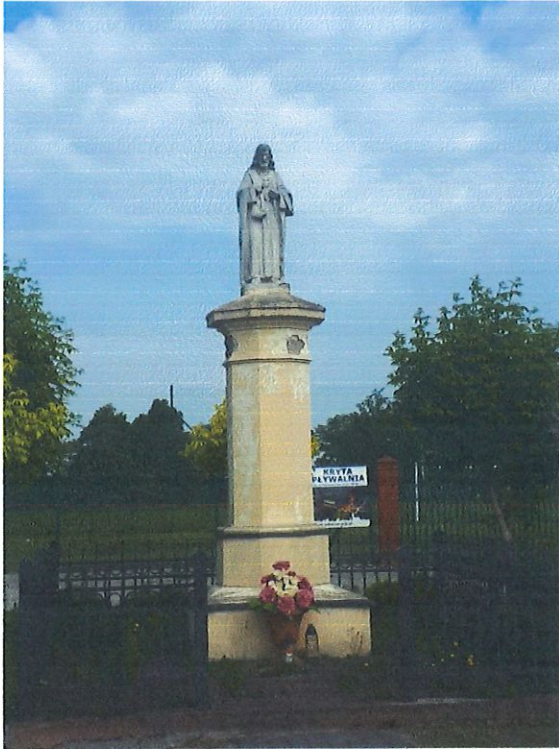
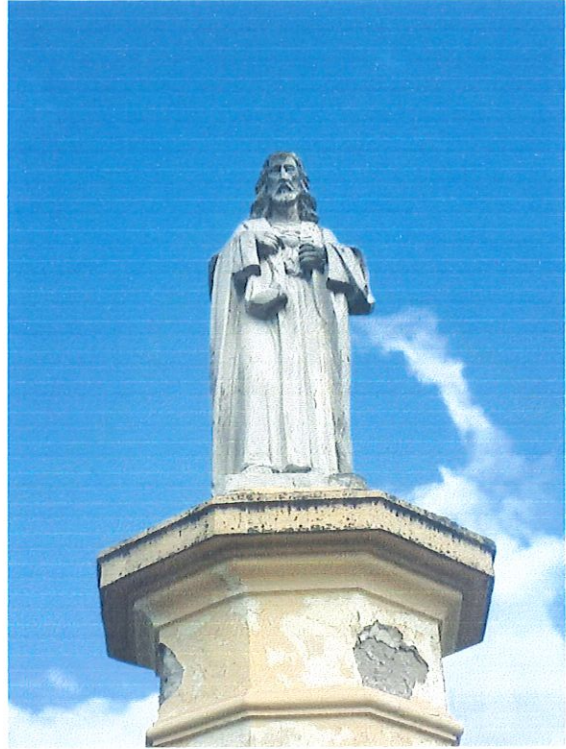
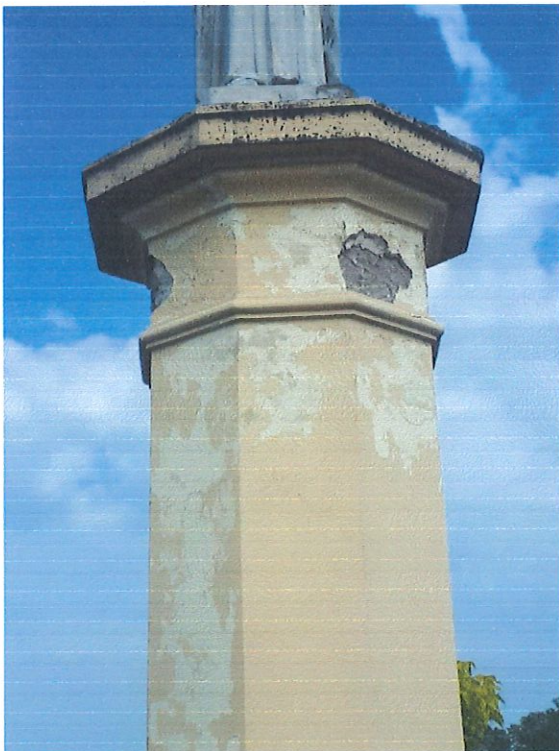
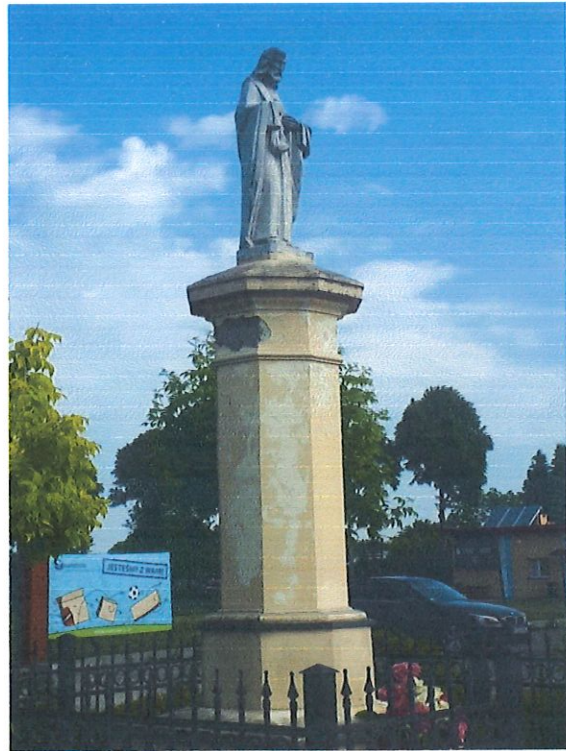
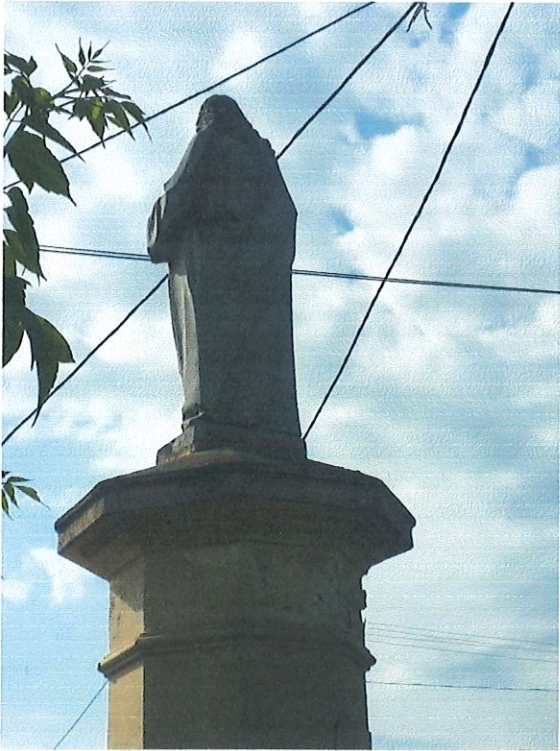
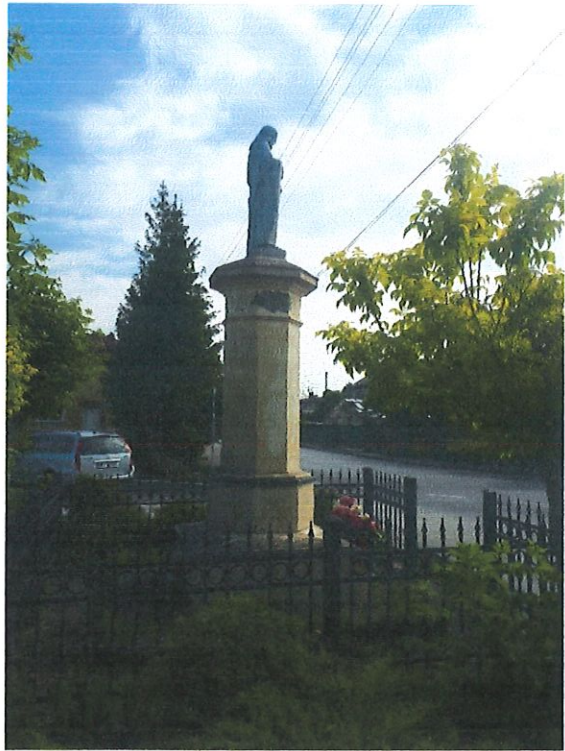
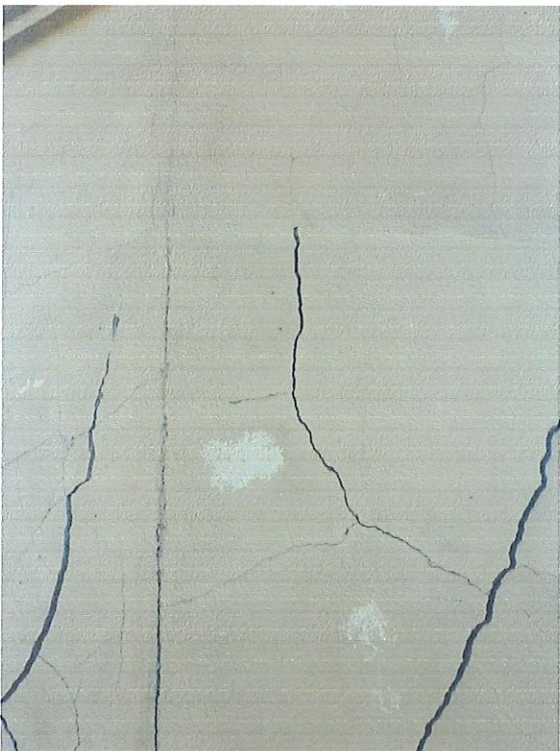
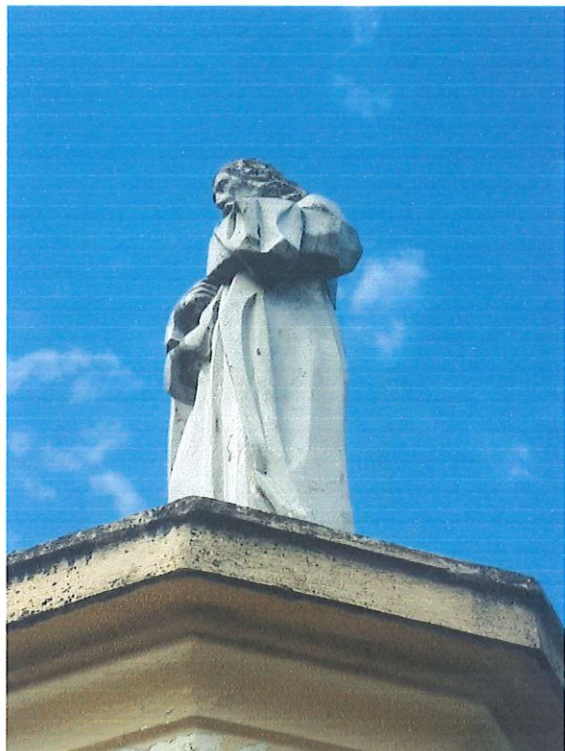
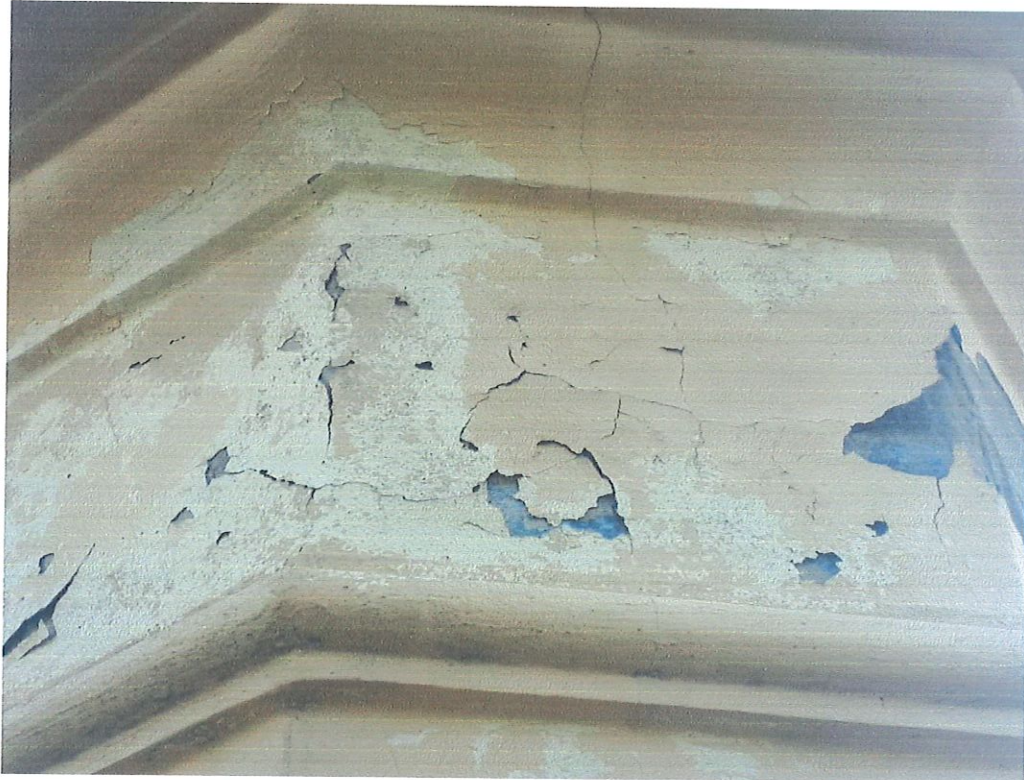
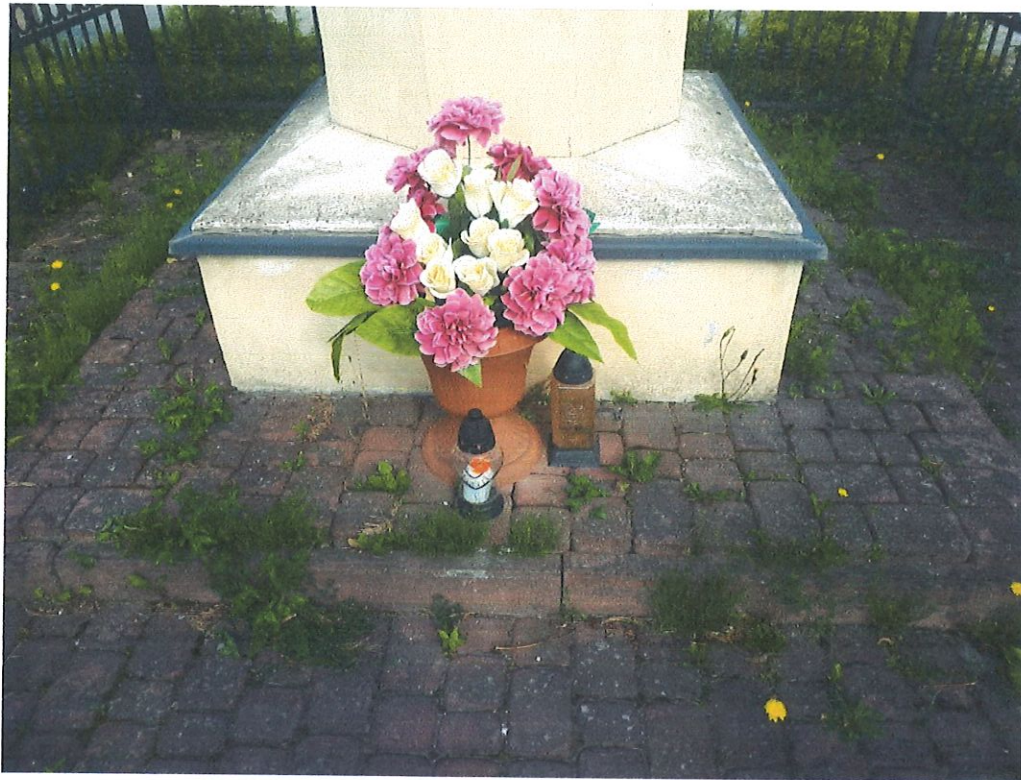
Widoczne są liczne ubytki formy j, m.in. krawędzie gzymsów i fragmenty cokołu posiadają liczne ubytki tynku. Szczególnie zniszczona jest tylna część obiektu gdzie widoczne są pęknięcia zewnętrznej warstwy zaprawy. Dodatkowo cała powierzchnia wapienia jest pokryta warstwą farby, która w wielu miejscach odpada płatami. W miejscach gdzie odpadła farba powierzchnię kamienia pokrywa czarna, fałszywa patyna. Dodatkowo w wielu miejscach rosną mchy i porosty co widoczne jest zwłaszcza w dolnej części obiektu.

Kostka brukowa jest zabrudzona i porośnięta mchem, metalowe ogrodzenie jest w dobrym stanie wymaga oczyszczenia i malowania.

W pierwszej kolejności kamień zostanie oczyszczony z nawarstwień takich jak mchy i porosty celem dokładnej weryfikacji stanu zachowania. W razie stwierdzenia takiej potrzeby należy wykonać badania których celem będzie ustalenie stratygrafii obiektu. Przed usunięciem przemałowań z figury N.S.J. konieczne będzie przeprowadzenie prób mających na celu dobór odpowiedniej metody. Proponuje się zastosowanie preparatu do usuwania powłok malarskich np. „Scansol” lub równoważnego, nakładanego przez powlekanie na ok.10-15 min. Możliwe jest też zastosowanie metody ścierno strumieniowej, jednak należy zachować szczególną ostrożność ze względu na ryzyko uszkodzenia powierzchni kamienia. Ewentualne cementowe nawarstwienia i wtórne kity należy delikatnie usunąć za pomocą odpowiednio dobranych dłut i kamieni ściernych. Osłabione fugi należy naciąć piłą diamentową i usunąć.

Miejsca gdzie kamień jest osłabiony i osypuje się, należy wzmocnić preparatem na bazie estrów kwasu krzemowego Funcosil KSE 100 w pierwszej kolejności, a następnie KSE 300 firmy Remmers lub równoważnym.

Czarną patynę należy usunąć za pomocą Remmers Clean FP nanoszonego przez powlekanie na ok. 10 min. Usuwa się go strumieniem wody pod wysokim ciśnieniem. W miejscach szczególnie zabrudzonych zabieg należy powtórzyć. Dezynfekcje kamienia proponuje się wykonać środkiem BFA firmy Remmers lub równoważnym.

Proponuje się uzupełnić tylko te ubytki, które w rażący sposób zakłócają odbiór estetyczny obiektu oraz prządek architektoniczny i uniemożliwiają odczytanie kompozycji. Do wykonania uzupełnień proponuje się zastosowanie kitów fabrycznych firmy Remmers lub równoważnych. Ważne jest odpowiednie dobranie ich gradacji oraz koloru tak by nie odbiegały swoim wyglądem od oryginału. Kolorystyka kitów w razie takiej konieczności zostanie skorygowana z zastosowaniem farb krzemianowych firmy Remmers lub Keim.

Murowany cokół należy mechanicznie oczyścić z odspojonych tynków oraz luźnych nawarstwień. Do usunięcia mikroflory proponuje preparat BFA firmy Remmers. Ubytki zaprawy należy uzupełnić tynkiem renowacyjnym w technologii WTA np. Remmers Top

Konieczne jest również przycięcie krzewów zasłaniających obecnie znaczną część obiektu oraz oczyszczenie i pomalowanie ogrodzenia. Kostkę brukowa należy oczyścić , usunąć zbędną roślinność i poprawić ewentualne ubytki i nierówności.
